Dato: 8. august 2014

Prosjekt 940012 – Utredning – Tiltak for å forbedre Universell Utforming i Domus Bibliotheca (SE03)

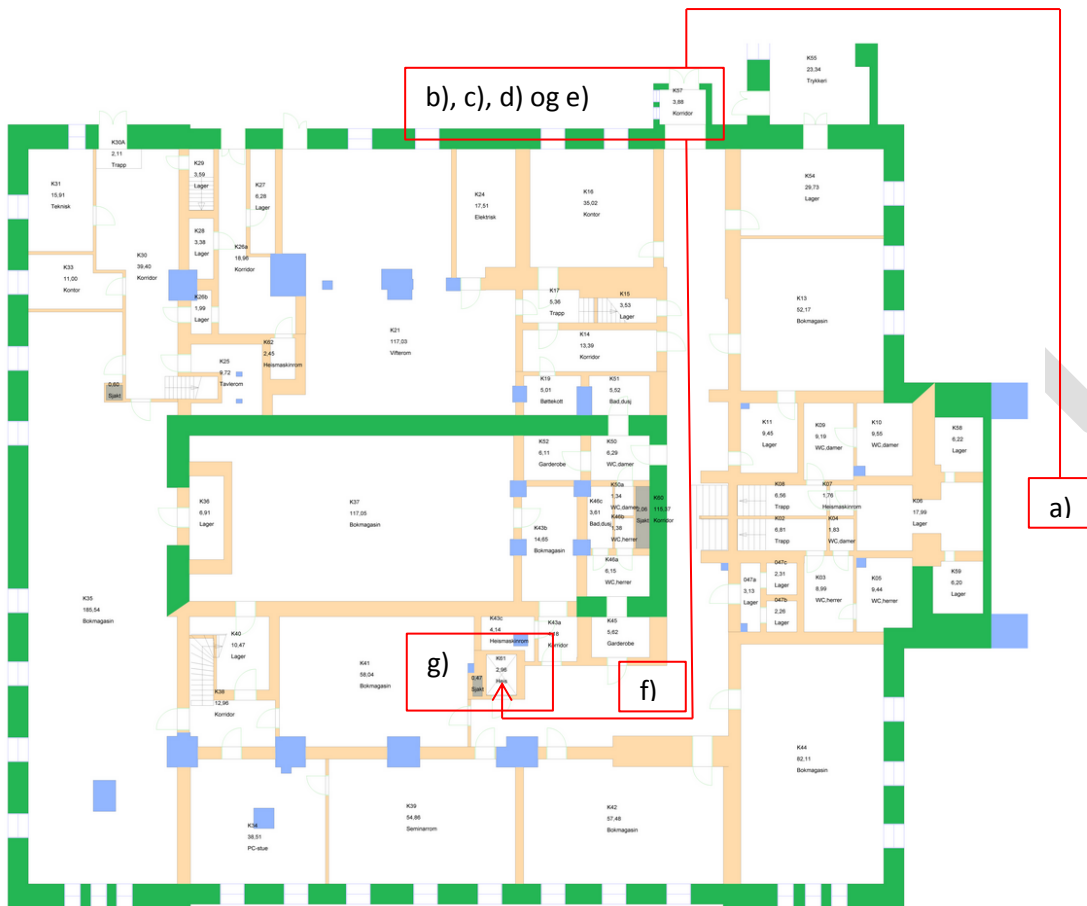
1. UU-tilgjengelig inngangsparti til bygningen

HC-inngang er i kjelleren, fra Økonomigården på baksiden av bygningen. Videre er det heis oppover i bygningen. Inngangen er i dag vanskelig å benytte pga dårlig synlighet og manglende dørautomatikk.

- Inngangen må være tydelig skiltet fra og med hovedtrapp
- Ytterdør har i dag kortleser, albuebryter og dørpumpe, men disse vurderes oppgradert. Terskelbrett eller tilsvarende bør monteres.
- Adgangskontrollen bør være åpen på dagtid og regulert til studenter/ansatte ellers på døgnet.
- Tilstrekkelig belysning ved inngang
- HC-parkeringsplass ved inngang?
- Tydelig skilting underveis i kjelleren
- Automatikk på heisdør i alle etasjer. Det bør også vurderes adgangskontroll på heisdør.

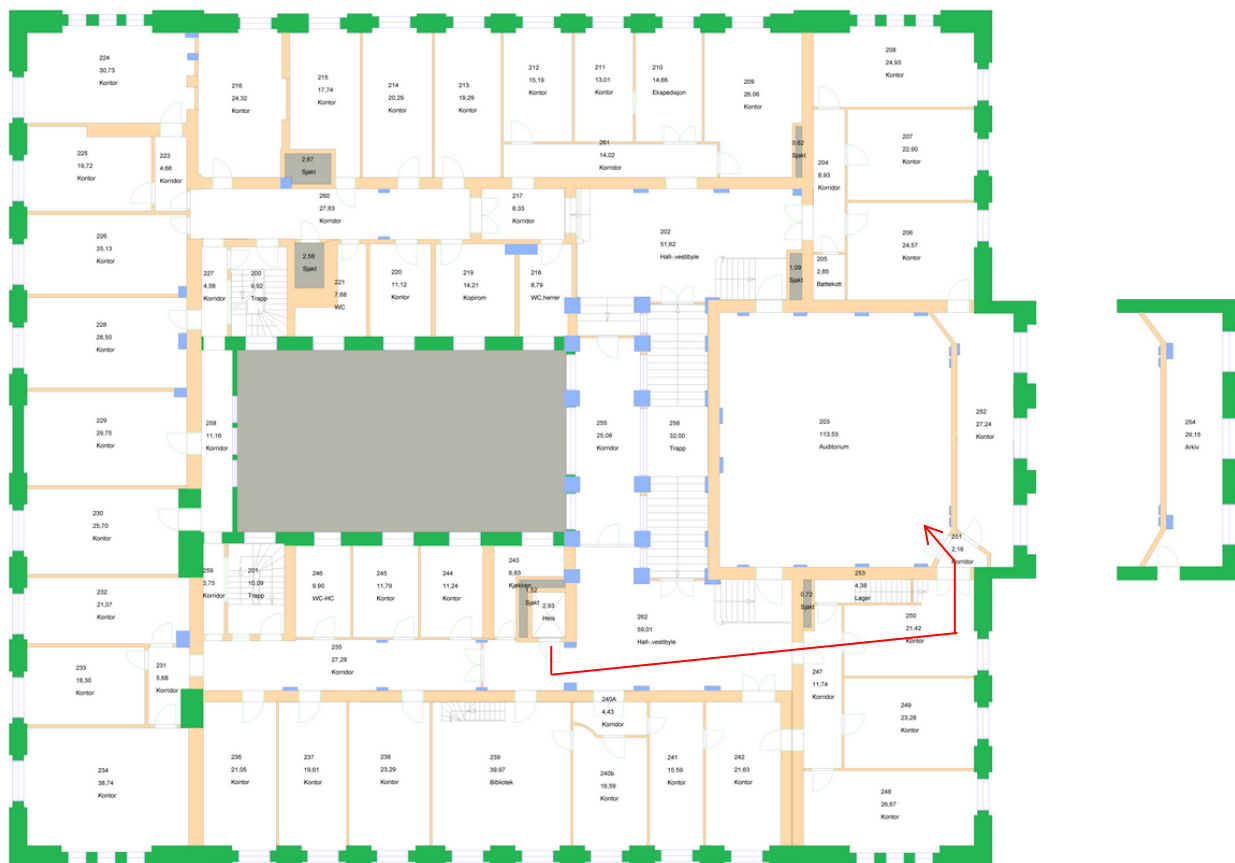
2. UU- tilgang til Auditorium 14, 2.etg

HC-inngang er via kopirommet i 2.etg og kommer inn nederst/foran i auditoriet. Inngangen er i dag lite synlig og vanskelig å benytte pga låste dører og manglende dørautomatikk.

- HC-inngangen skiltes særskilt og tydelig
- Det er i dag adgangskontroll på dør mellom vestibyle og rom 247 (mellomgang), denne vurderes oppdatert. Døren bør ha dørautomatikk.
- Dør mellom rom 247 (mellomgang) og 250 (kopirom) står sperret åpen. Burde denne ha dørpumpe?
- Rom 250 er kopirom og lagerrom – dette må holdes ryddig og oversiktlig for at gjennomgang skal være mulig
- Det er 2 doble dører mellom rom 250 og auditorium 14. Disse må ha spesiallaget dørautomatikk.

Det er i tillegg et behov for adgangskontroll på de to normale inngangsdørene til Auditorium 14.

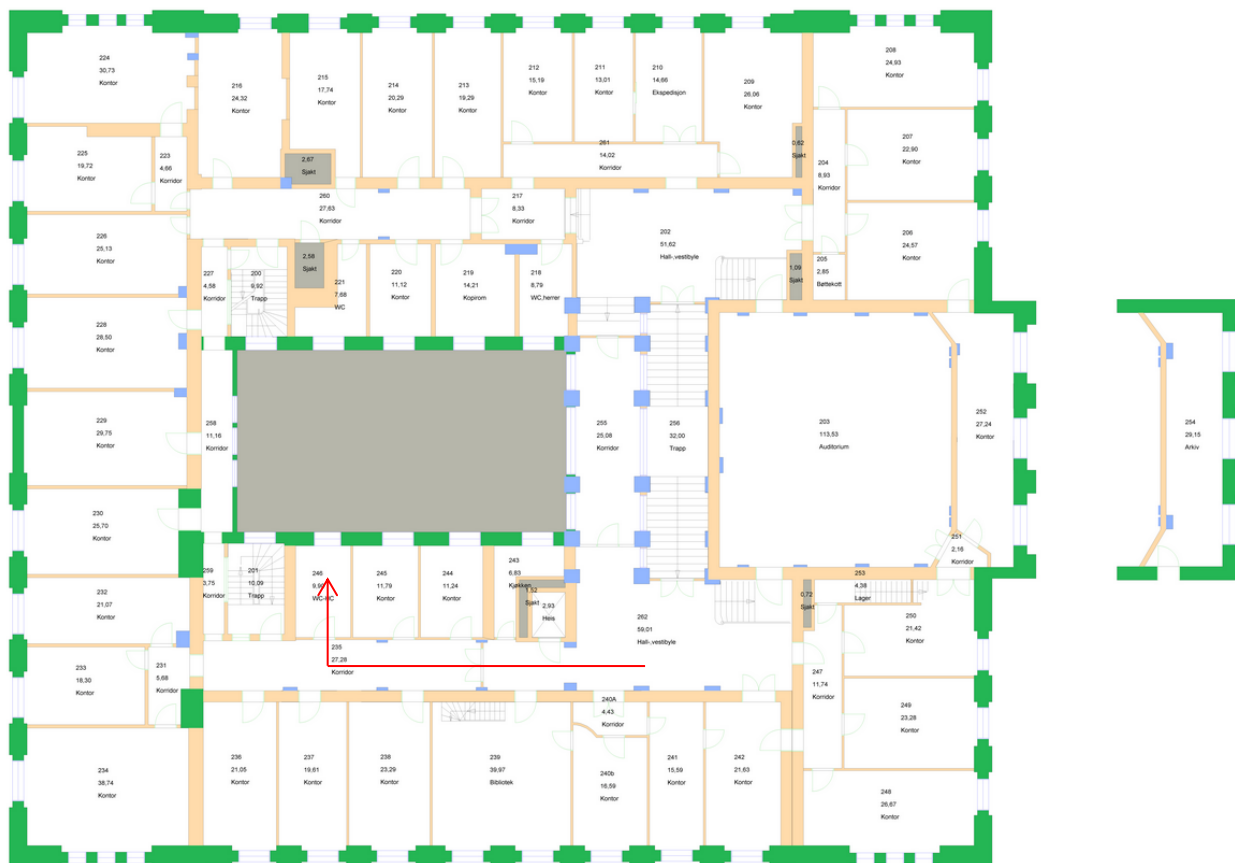
3. UU- tilgang til HCWC i 2.etg

HCWC i 2.etg er plassert innenfor arealet for ansatte i 2.etg. Tilgangen til denne er i dag ikke synlig og vanskelig å benytte pga låste dører og manglende dørautomatikk.

- Tydlig skilting i vestibyle og på dør til HCWC
- Dør mellom vestibyle og rom 235 (korridor) må få nødvendig dørautomatikk. Den har i dag adgangskontroll som vurderes oppgradert. Denne døren er kun tilgjengelig for ansatte. I dag gis rullestolbrukere tilgang til denne via Vaktentralen dersom de har adgangskort.
- Dør inn til HCWC må ha ny dørautomatikk og lås, inkludert avlåsning med mikrobytter for sperring av pumpe.

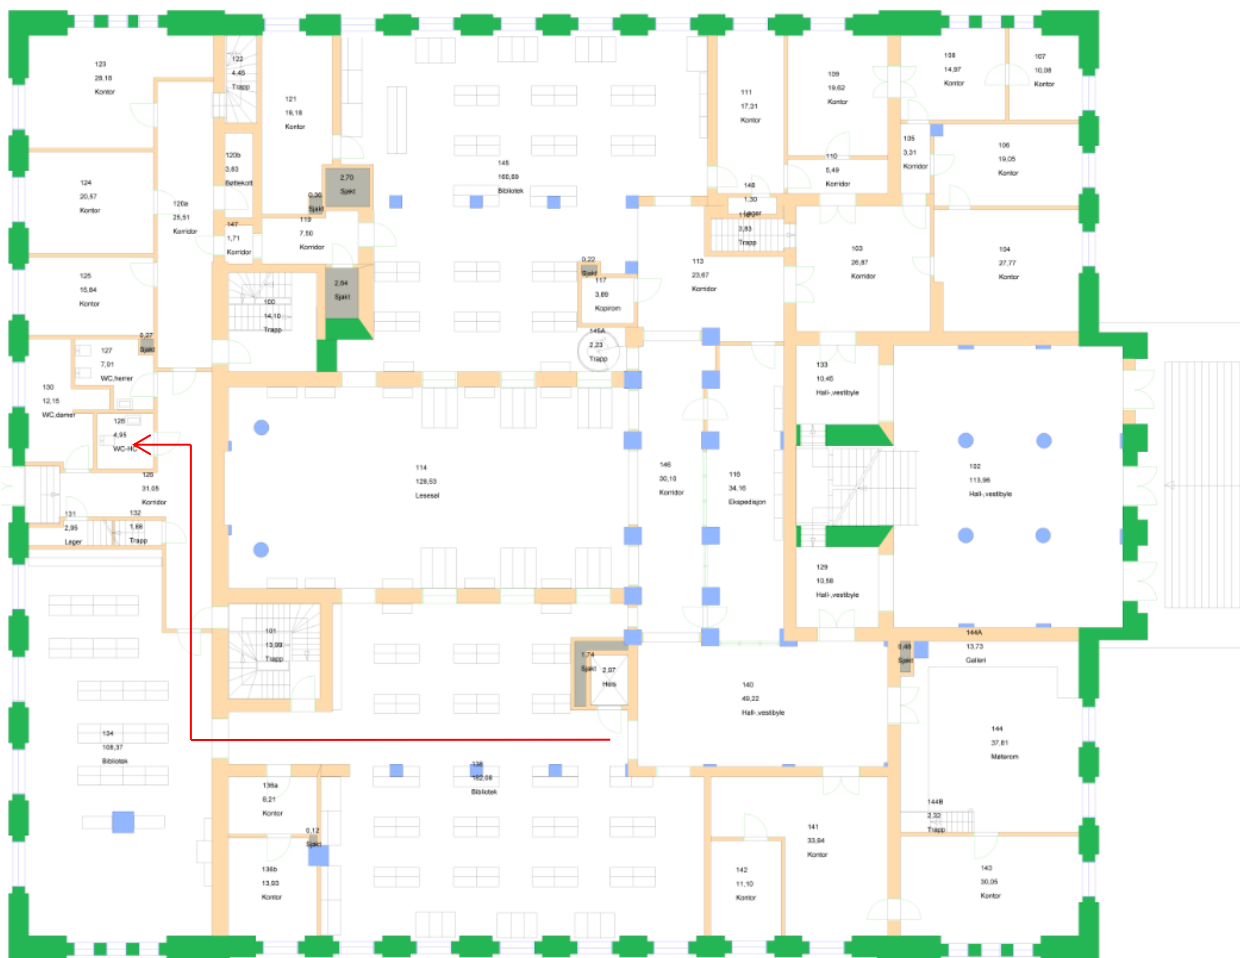
4. UU- tilgang til HCWC i 1.etg (biblioteket)

HCWC i 1.etg er plassert innenfor bibliotekets areal. Det er imidlertid ikke tilgjengelig da det holdes låst med nøkkel og benyttes som bøttekott av renholdsarbeidere. Tilgangen til denne er i dag lite synlig og vanskelig pga manglende dørautomatikk.

- Dør mellom bibliotek og rom 125 (korridor) har adgangskontroll som vurderes oppdatert. Adgangskontrollen er åpen i bibliotekets åpningstid, og døren holdes åpen med et skilt. Hvis dette er en brannør burde den heller ha en dørpumpe.
- Tydelig skilting på dør til HCWC
- Dør inn til HCWC må ha ny dørautomatikk og lås, inkludert avlåsning med mikrobryter for sperring av pumpe.
