# RAPPORT

# Universitet i Oslo Domus Media

Kartlegging av inneklima,  
Karl Johans gate 47, Oslo

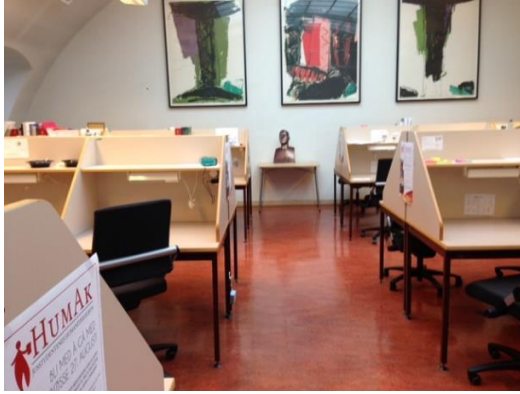
Bilde 1: Utplassert måleutstyr på lesesal.

Bilde 1 viser eksempel på utplassert måleutstyr på en lesesal, Bilde 2 viser eksempel over funn som kan føre til dårlig luftsirkulasjon.

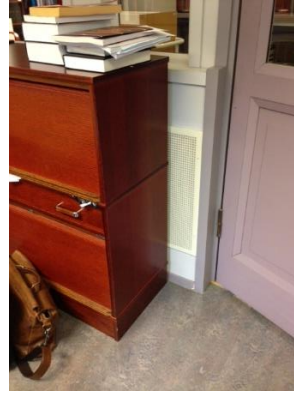
Bilde 2: Eksempel på tildekket tilluftsventil (K077).

Enkelte steder var tilluftsventiler noe tildekket av møbler. Det anbefales at tilluftsventilene frigjøres for å ikke hindre luftsirkulasjonen.

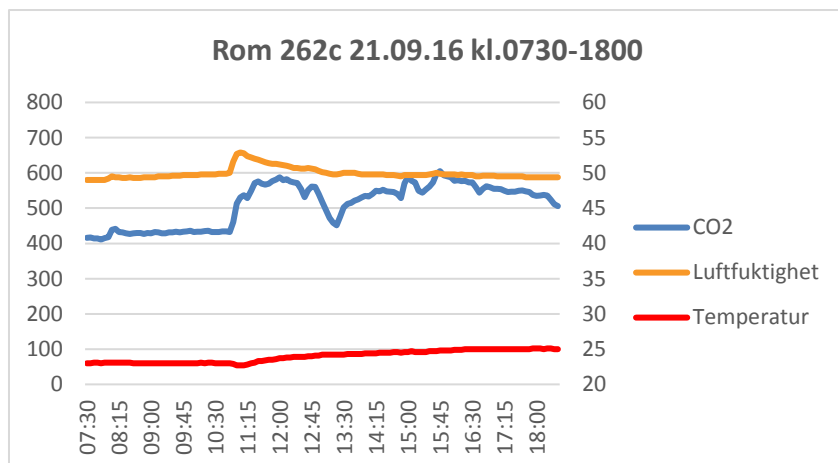
For kontor rom 262c viste resultatene at de gjennomsnittlige konsentrasjonene av karbondioksid (CO<sub>2</sub>) var under normverdien på 1000 ppm.

Gjennomsnittstemperaturen i kontortiden var 24 °C, med maksimumstemperaturer på 25 °C. Minimumstemperatur var 22 °C.

Gjennomsnittlig relativ luftfuktighet varierte mellom 46-50 %.

Døren til kontoret har primært stått åpen under måleperioden.

**Figur 9:** Logging av temperatur, luftfuktighet og CO<sub>2</sub> som funksjon av tid.

**Figur 10:** Logging av temperatur, luftfuktighet og CO<sub>2</sub> som funksjon av tid.

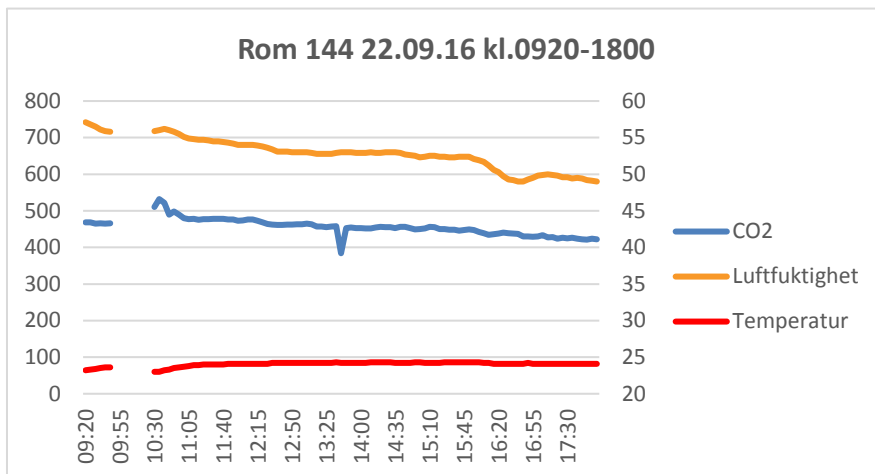
Gjennomsnittlig relativ luftfuktighet varierte mellom 49-53 %.

**Figur 16:** Logging av temperatur, luftfuktighet og CO<sub>2</sub> som funksjon av tid.

**Figur 17:** Logging av temperatur, luftfuktighet og CO<sub>2</sub> som funksjon av tid.

**Figur 18:** Logging av temperatur, luftfuktighet og CO<sub>2</sub> som funksjon av tid.
